## EKSPERTYZA DENDROLOGICZNA

| Lokalizacja | Bochnia, Planty Salinarne |
| Rodzaj opracowania | Ekspertyza dendrologiczna |
| Data | 11 października 2016 roku |

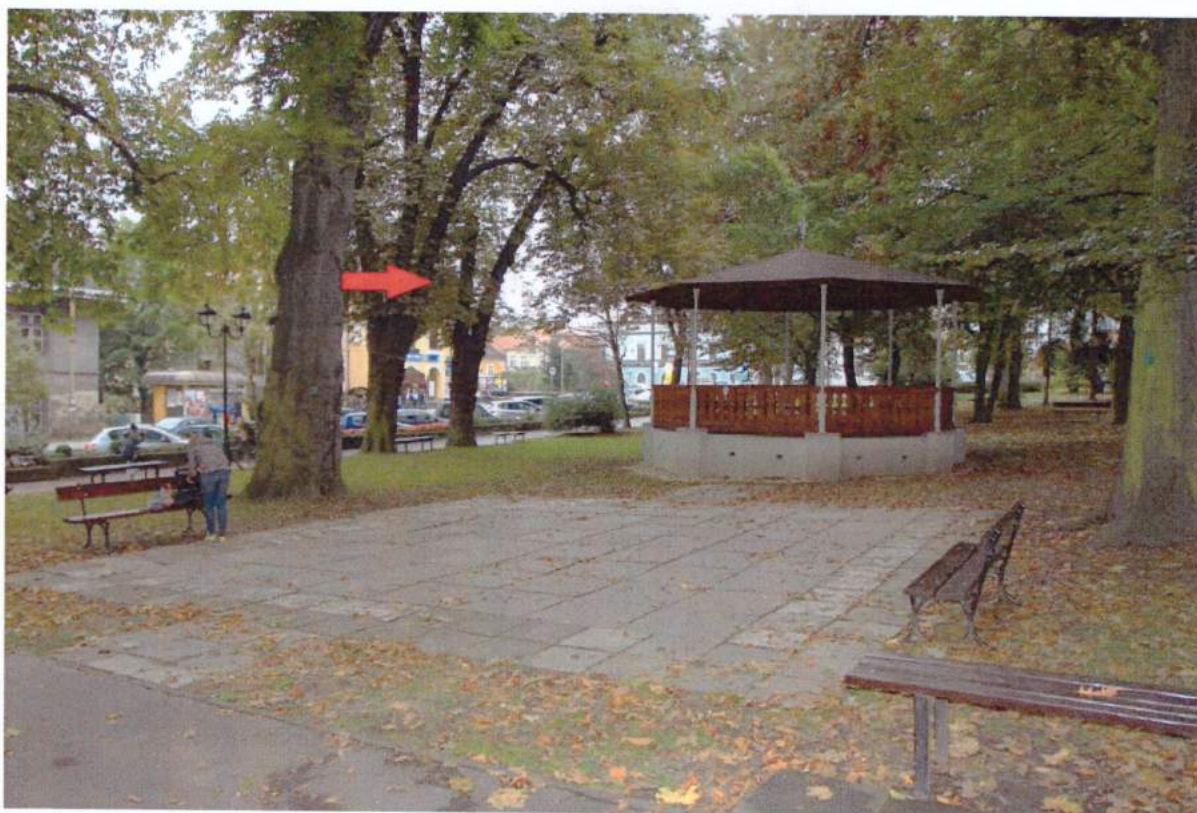
Zdj. 2. Położenie drzewa (strzałką zaznaczono prawdopodobny kierunek niekontrolowanego wywrotu).

Brak możliwości przeprowadzenia racjonalnych zabiegów pielęgnacyjnych, które w znaczący sposób poprawiłyby statykę drzewa. Nie istnieją również rozwiązania techniczne, które mogłyby np. poprzez wiązania poprawić jego statykę. Przeprowadzone w okresie wiosennym br. cięcia sanitarne nie doprowadziły do zahamowania procesu zamierania gałęzi oraz głównych konarów. Drzewo należy usunąć ze względu na stwarzanie dużego zagrożenia dla bezpieczeństwa mienia i osób korzystających z parku, optymalnie w terminie do końca lutego ze względu na sezon lęgowy ptaków. Można rozważyć po uzyskaniu decyzji administracyjnej na wycinkę pozostawienie pnia o wysokości około 4 m do naturalnego rozpadu drewna, będącego świadectwem świetności tego drzewa w przeszłości.

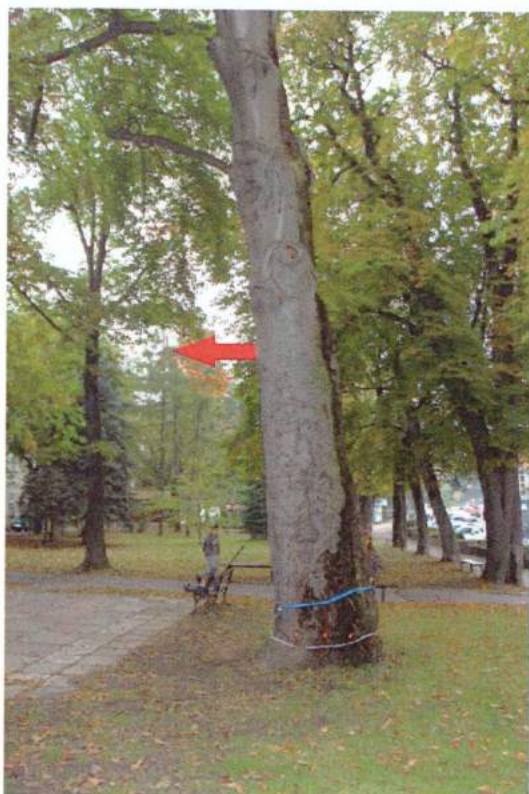
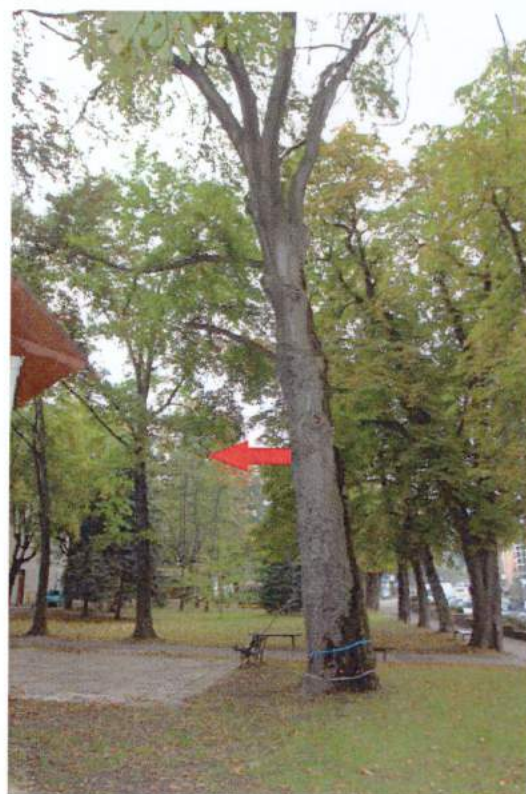
Zdj. 3, 4. Pień z widocznym zachwianiem statyki (strzałką zaznaczono prawdopodobny kierunek niekontrolowanego wywrotu).

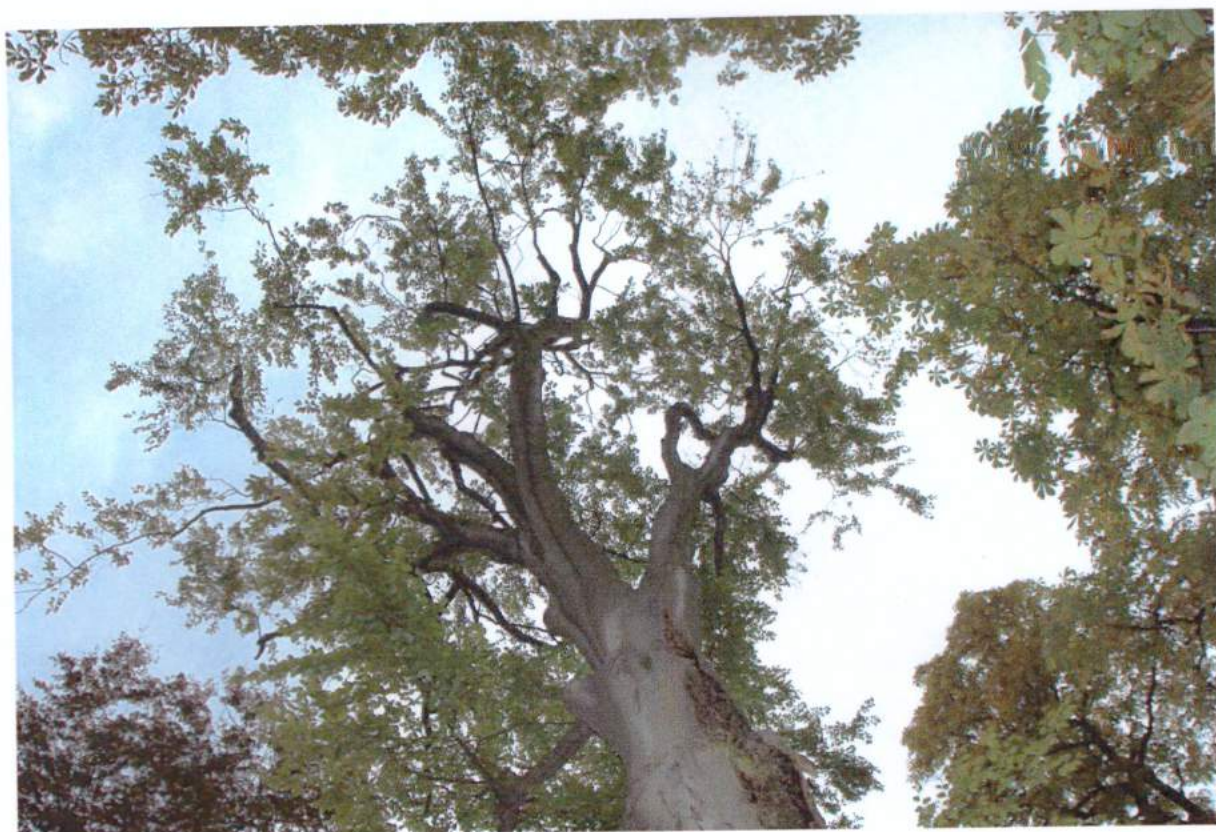
Zdj. 5. Zredukowana korona drzewa, z widocznym posuszem oraz martwymi konarami.

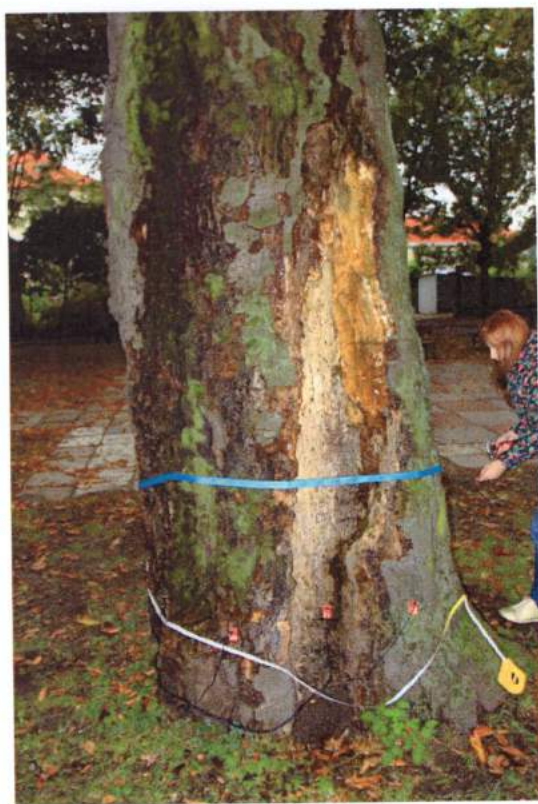
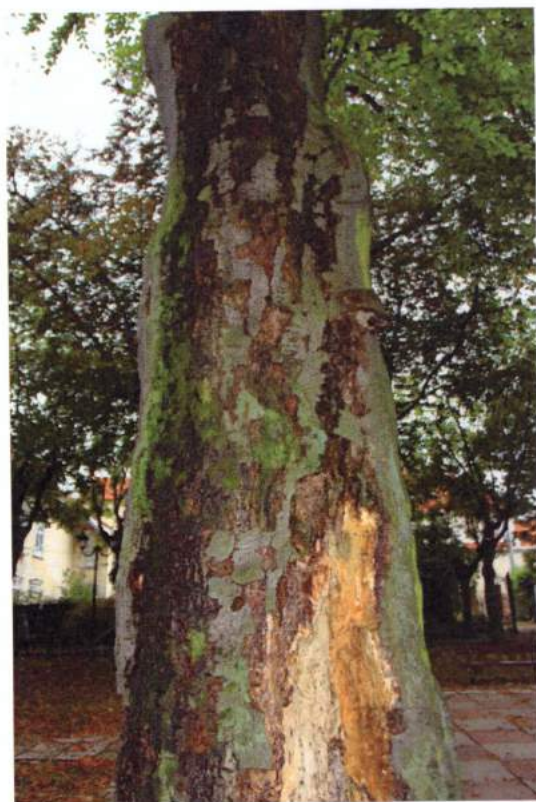
Zdj. 6, 7. Największe uszkodzenie pnia od strony północno – wschodniej (NE).

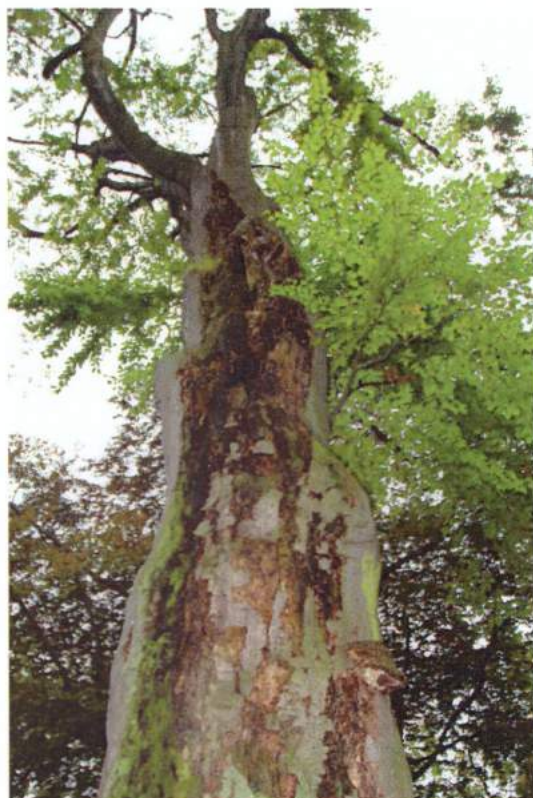
Zdj. 8. Największe uszkodzenie pnia od strony północno - wschodniej (NE).

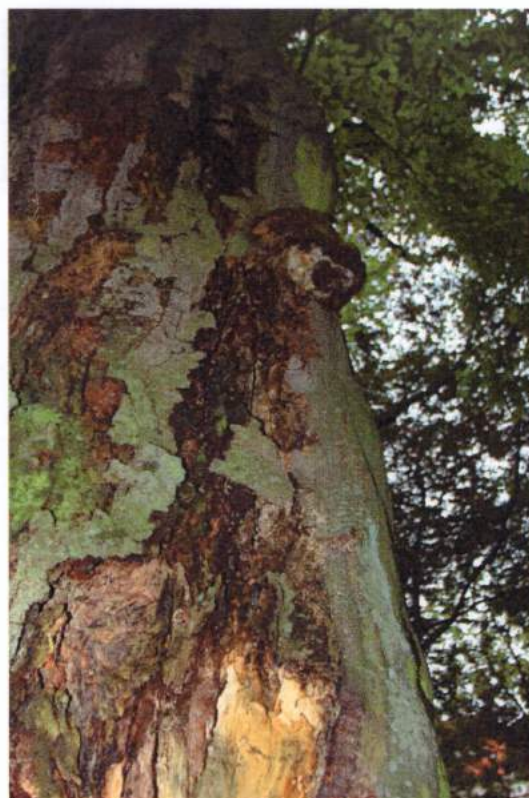
Zdj. 9. Martwy osobnik grzyba na wys. 4 m.

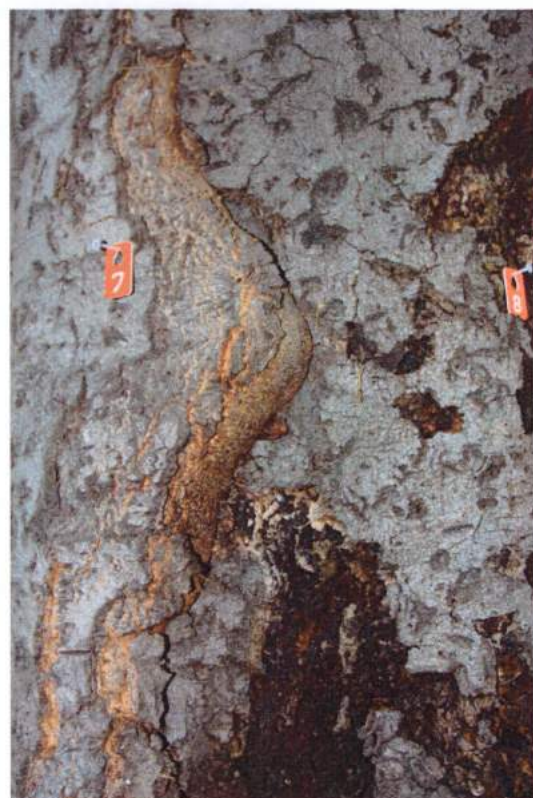
Zdj. 10. Widoczna aktywność tkanki kalusowej tylko w dolnej części pnia.

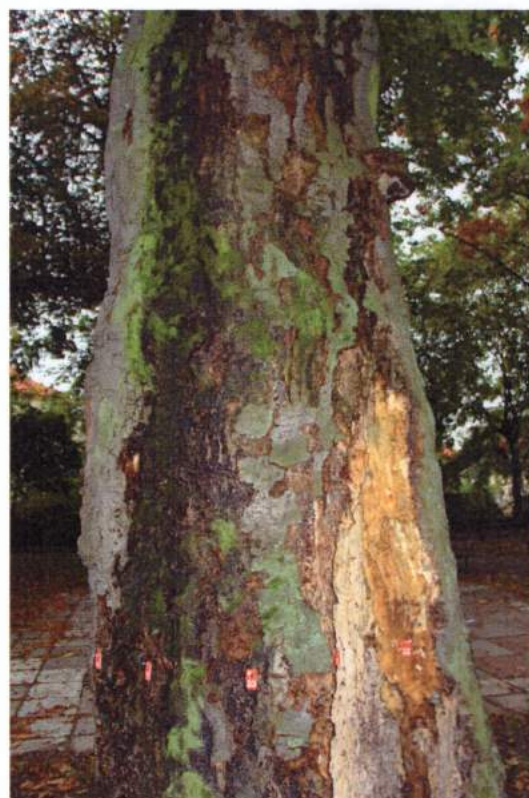
Zdj. 11. Brak aktywności tkanki kalusowej w środkowej i górnej części pnia.

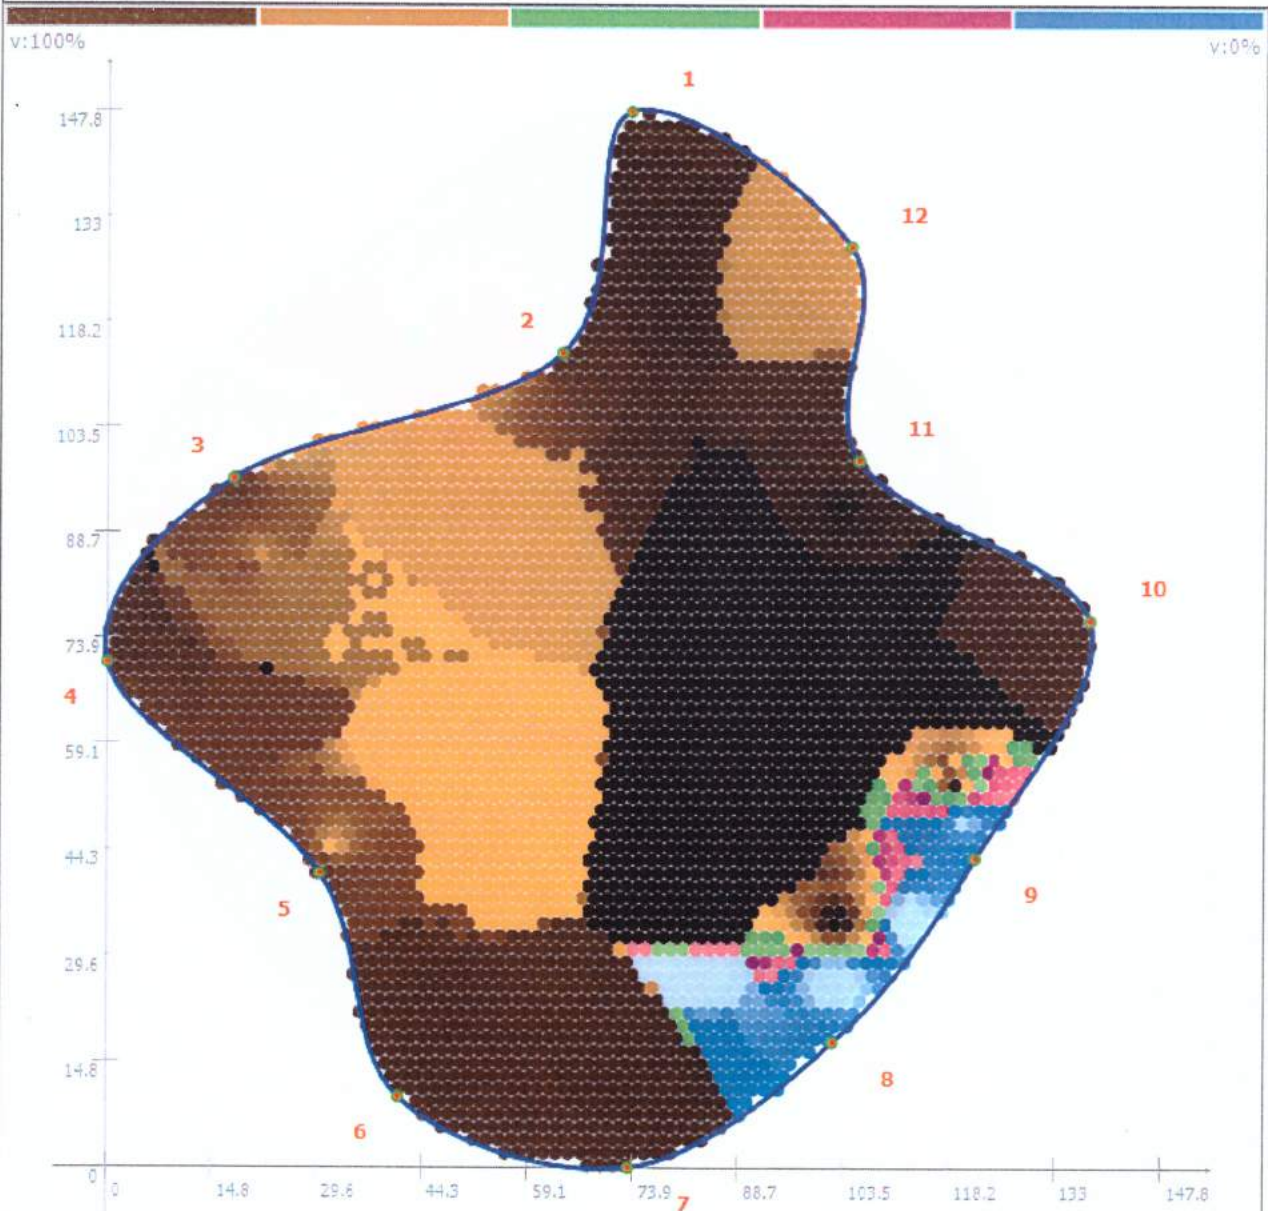
| | | Tomography level at height [cm]: | 50 |

Badanie na poziomie 50 cm od poziomu gruntu wykazało rozległy ubytek tkanki drzewnej od strony północno – wschodniej. Od strony południowo – wschodniej stwierdzono występowanie zaawansowanego rozkładu drewna połączonego z pęknięciem (lub całkowitą deprecjacją drewna) sięgające wгłęb pnia. Należy jednoznacznie stwierdzić, iż wschodnia połowa pnia obarczona jest największym stopniem uszkodzenia tkanki drzewnej. Kształt drzewa widoczny na tomografie związany jest z występującymi nabiegami korzeniowymi, które zniekształcają jego naturalny przekrój.

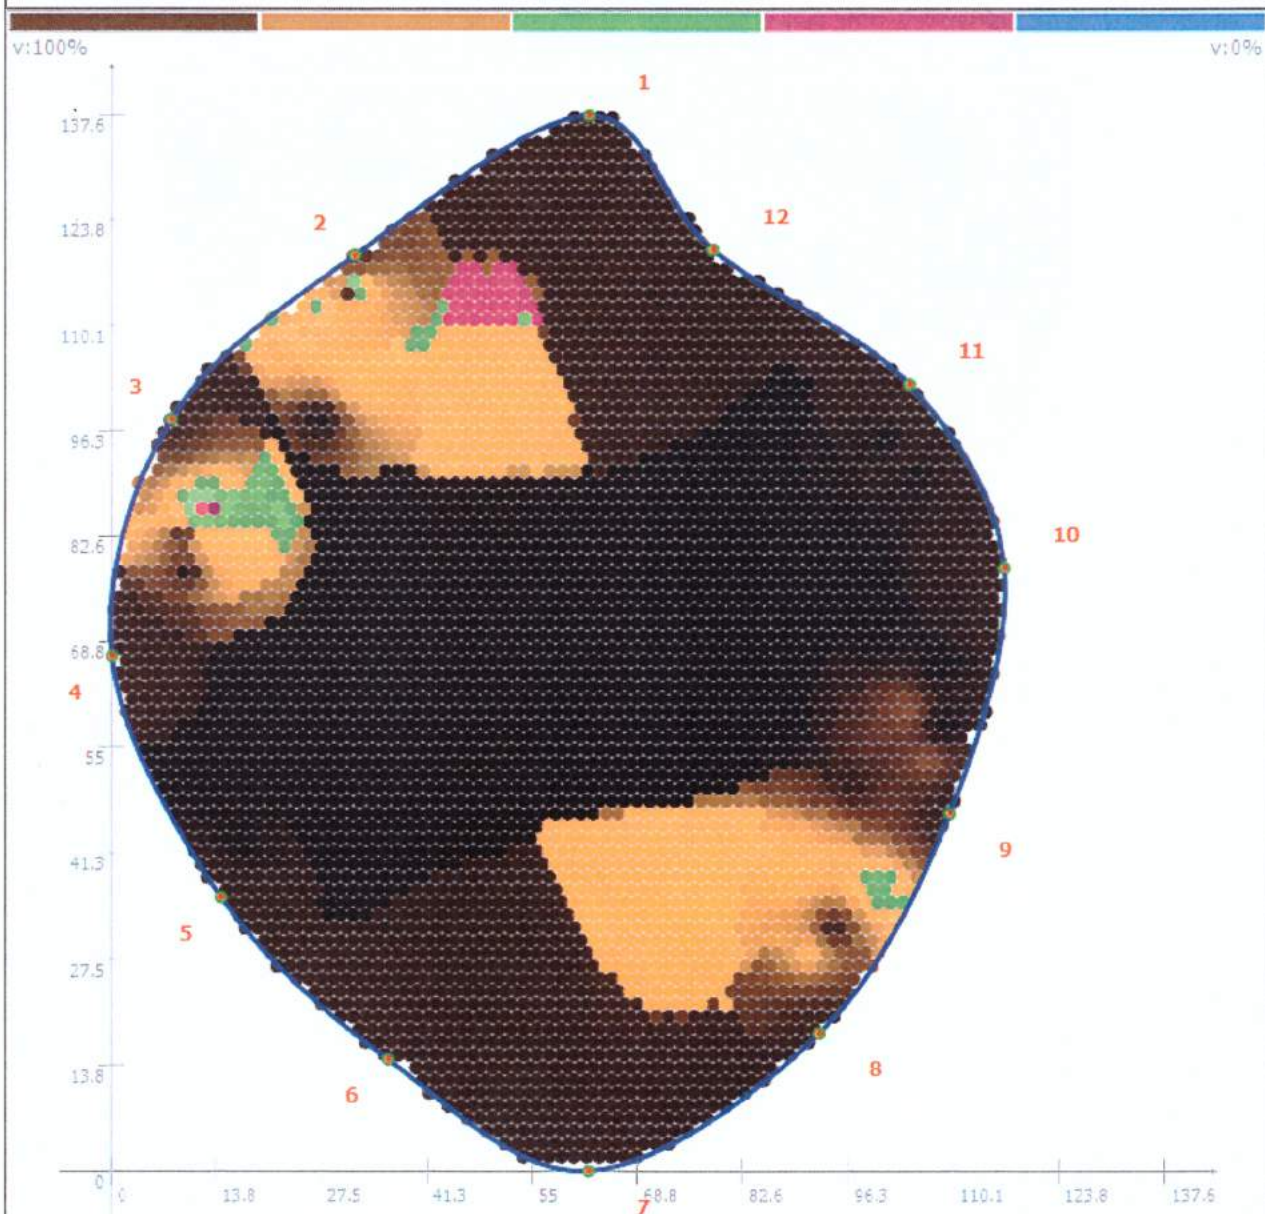
Tomography level at height [cm]: 130

Badanie przeprowadzone na wysokości 130 cm potwierdziło dodatkowo występowanie pęknięć lub strefy całkowitej deprecjacji drewna praktycznie przechodzącej przez całą średnicę pnia. Mimo stosunkowo dużego pozornego udziału drewna zdrowego przedmiotowy egzemplarz obarczony jest dużym ryzykiem niekontrolowanego wyłamania drzewa poniżej połowy jego wysokości. Stwierdzone procesy rozkładu drewna występują na znacznej powierzchni jego pobocznic i są w takim stopniu zaawansowania, że procesy rozkładu nie są do powstrzymania.
