## EKSPERTYZA DENDROLOGICZNA

| Lokalizacja | Bochnia, Planty Salinarne |
| Rodzaj opracowania | Ekspertyza dendrologiczna |
| Data | 11 października 2016 roku |

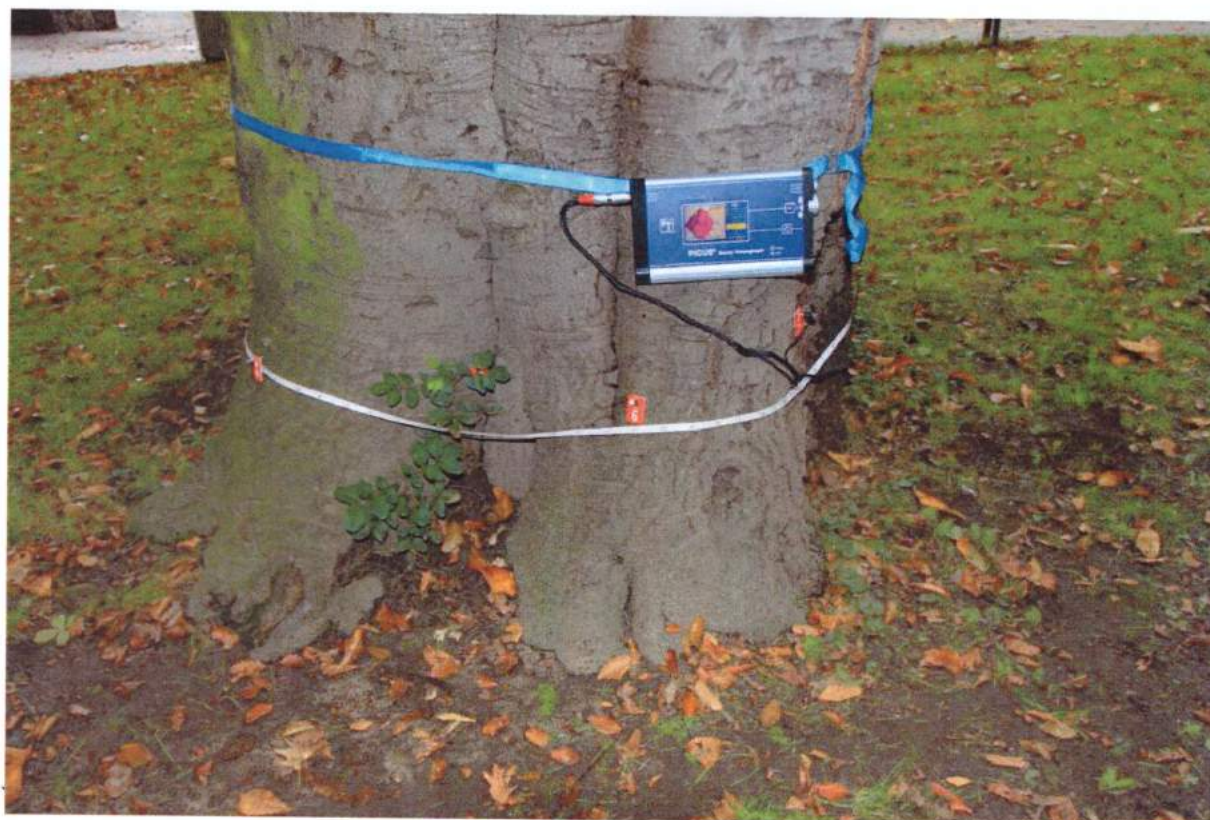
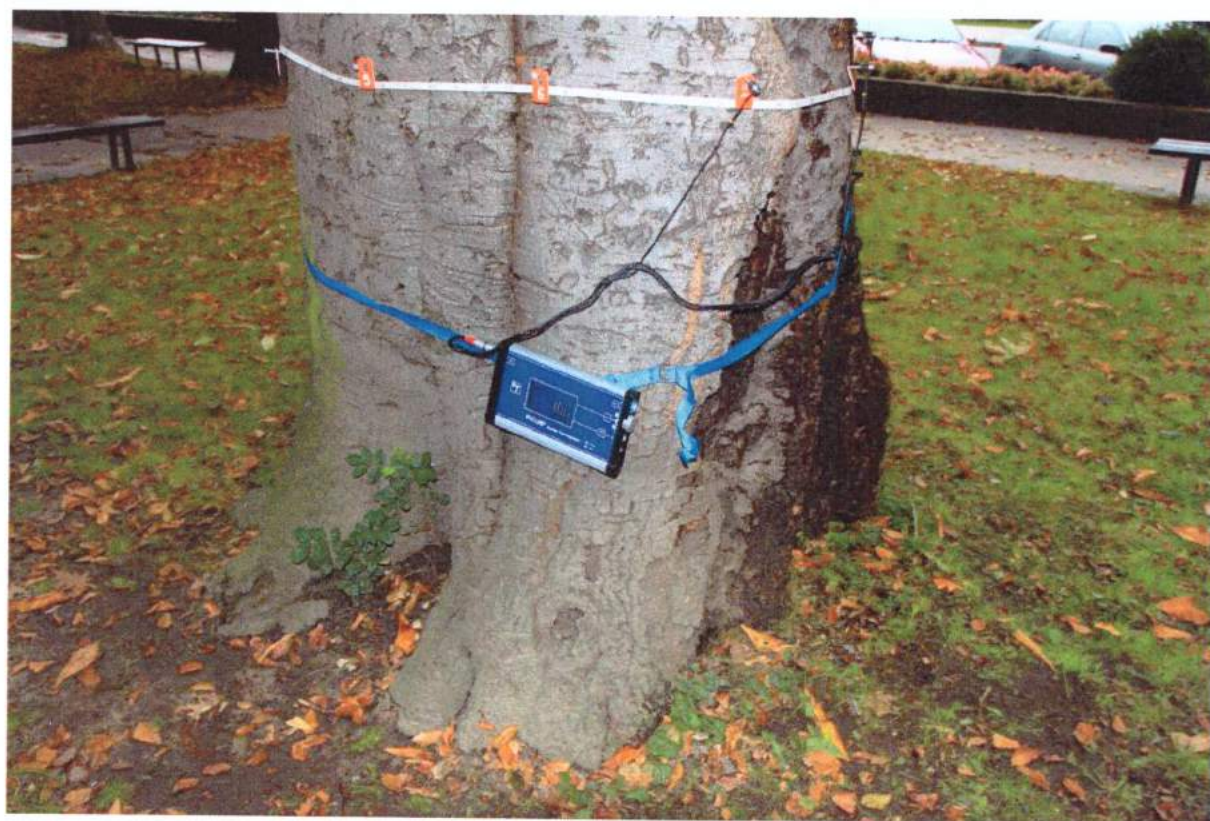
Badanie na poziomie 50 cm od poziomu gruntu wykazało rozległy ubytek tkanki drzewnej od strony północno – wschodniej. Od strony południowo – wschodniej stwierdzono występowanie zaawansowanego rozkładu drewna połączonego z pęknięciem (lub całkowitą deprecjacją drewna) sięgające wгłęb pnia. Należy jednoznacznie stwierdzić, iż wschodnia połowa pnia obarczona jest największym stopniem uszkodzenia tkanki drzewnej. Kształt drzewa widoczny na tomografie związany jest z występującymi nabiegami korzeniowymi, które zniekształcają jego naturalny przekrój.

Badanie przeprowadzone na wysokości 130 cm potwierdziło dodatkowo występowanie pęknięć lub strefy całkowitej deprecjacji drewna praktycznie przechodzącej przez całą średnicę pnia. Mimo stosunkowo dużego pozornego udziału drewna zdrowego przedmiotowy egzemplarz obarczony jest dużym ryzykiem niekontrolowanego wyłamania drzewa poniżej połowy jego wysokości. Stwierdzone procesy rozkładu drewna występują na znacznej powierzchni jego pobocznic i są w takim stopniu zaawansowania, że procesy rozkładu nie są do powstrzymania.

Zdj. 12, 13. Badanie tomograficzne.

Brak możliwości przeprowadzenia racjonalnych zabiegów pielęgnacyjnych, które w znaczący sposób poprawiłyby statykę drzewa. Nie istnieją również rozwiązania techniczne, które mogłyby np. poprzez wiązania poprawić jego statykę. Przeprowadzone w okresie wiosennym br. cięcia sanitarne nie doprowadziły do zahamowania procesu zamierania gałęzi oraz głównych konarów. Drzewo należy usunąć ze względu na stwarzanie dużego zagrożenia dla bezpieczeństwa mienia i osób korzystających z parku, optymalnie w terminie do końca lutego ze względu na sezon lęgowy ptaków. Można rozważyć po uzyskaniu decyzji administracyjnej na wycinkę pozostawienie pnia o wysokości około 4 m do naturalnego rozpadu drewna, będącego świadectwem świetności tego drzewa w przeszłości.
